Messaggio Municipale N° 534/2023

Richiesta di adozione variante di PR:

“Ponte dei Calanchetti”

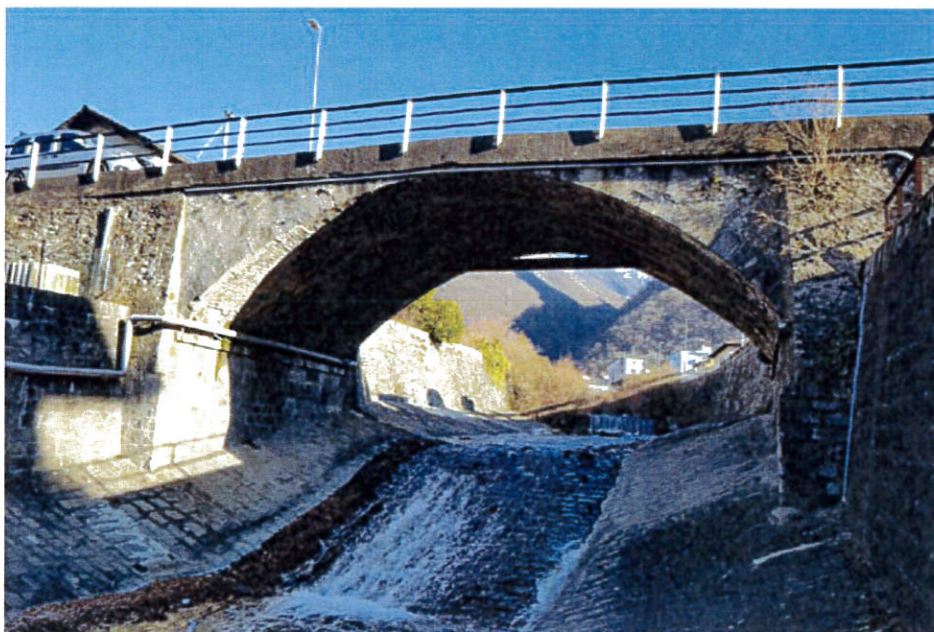
Ponte visto da Ovest

Estratto documentazione fotografica perizia studio d'ingegneria Giorgio Masotti

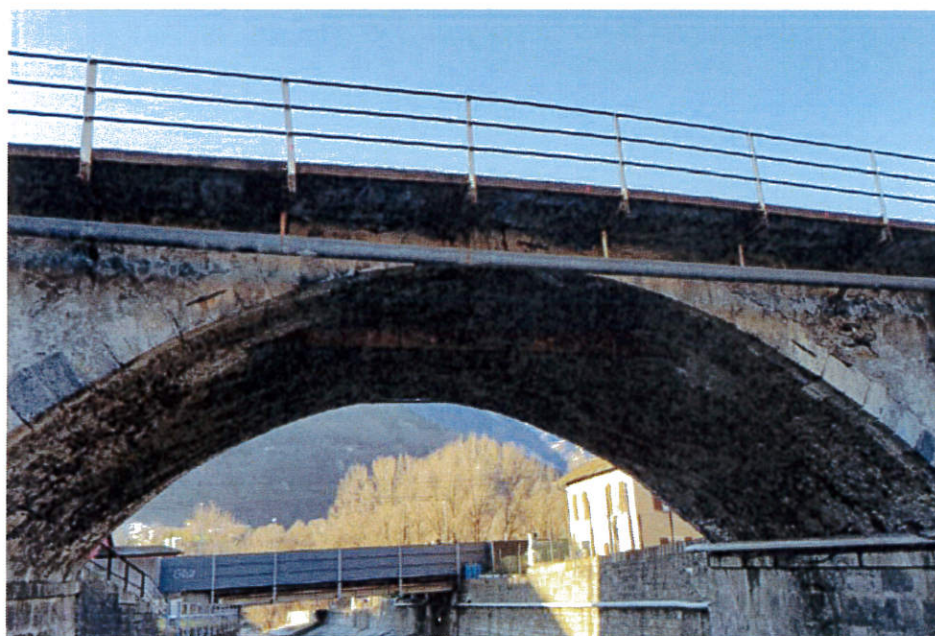
Ponte visto da Est
Aggiunta del
marciapiede in
cemento armato,
infrastrutture
tecniche

La struttura a sbalzo a supporto del marciapiede lato monte (non originale, ma aggiunta in un secondo tempo) presenta danni diffusi, probabilmente dovuti a una inadeguata impermeabilizzazione e all'infiltrazione di acqua dai bordi. In particolare la superficie di intradosso della soletta in c.a. presenta diffuse efflorescenze, mentre i profilati metallici portanti mostrano segni di corrosione. La corrosione interessa anche l'elemento metallico di bordo e i fissaggi della ringhiera laterale.

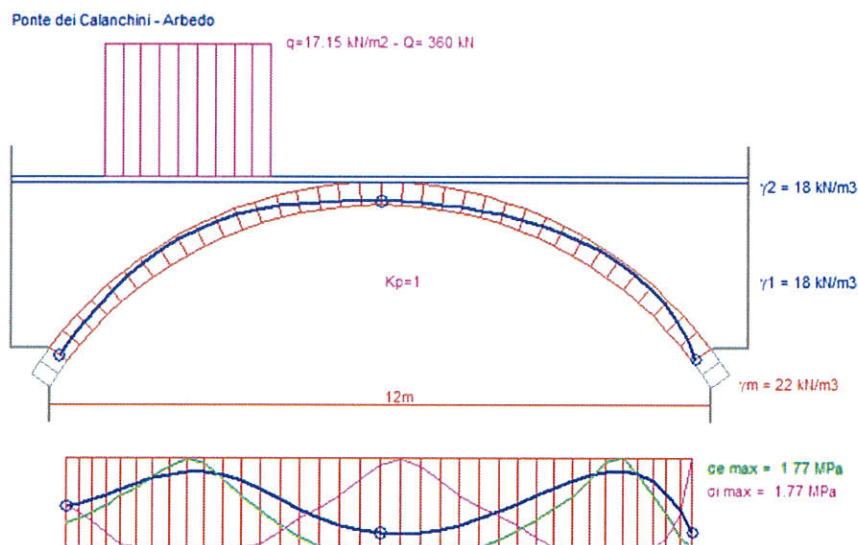
Figura 7 – Linea delle pressioni e sforzi estremi per il veicolo di massa 16t

$$\begin{aligned} \sigma_{\max} &= 1.77 \text{ N/mm}^2 < f_{\text{cd}} = 3.0 \text{ N/mm}^2 \\ n &= 1.70 > 1.0 \quad \checkmark \end{aligned}$$

La struttura del ponte è pertanto compatibile con il transito del veicolo da 16t a 2 assi.
